**VĒSTURE:  
AVOTI UN CILVĒKI**

### Arheoloģiskie izrakumi Višķu sinagogas vietā\*

## **Archaeological Excavations on the Site of Višķi Synagogue**

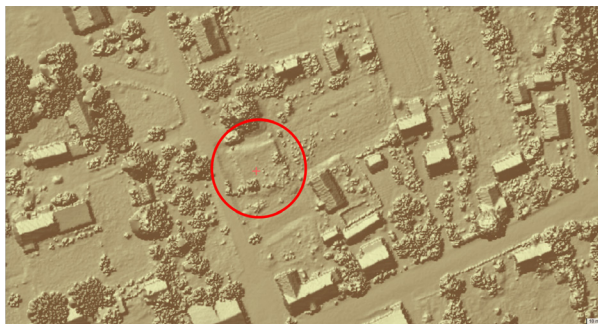
1. att. Višķu sinagogas vieta digitālajā zemes virsmas modelī (dati no: [www.lgia.gov.lv](http://www.lgia.gov.lv))

(Bogdanova 2004, 218). Sinagogas ēka nodegusi Otrā pasaules kara laikā, ugunsgrēka cēlonis precīzi nav noskaidrots. Pēc kara sinagogas drupas novāktas un ēkas vietā padomju okupācijas vara ierīkojusi dažādām saimnieciskām vajadzībām paredzētu zonu, tostarp degvielas noliktavu. Tomēr sinagogas pamati netika izrakti, un digitālajā zemes virsmas modeļa attēlā, kā arī reālajā vidē šajā vietā ir nolasāms kvadrātiski regulārs, reljefā izcelts objekts (skat. 1.att.).

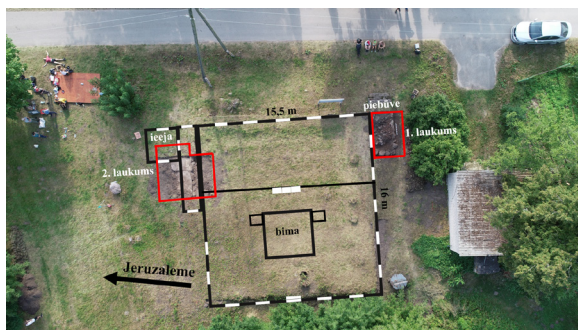
2. att. Arheoloģisko izrakumu laukumu izvietojums, Višķu sinagogas izmēri un plānojuma rekonstrukcija (aerofoto un rekonstrukcija: R. Brūzis)

Arheoloģiskā lauka pētījuma veikšanai tika izvēlēta izrakumu metode. Tam pamatā bija vairāki apsvērumi: sinagogas ēkas vieta bija reljefā labi rekognoscējama, tā nebija jāmeklē garās izrakumu tranšējās, kas prasītu apjomīgus, iespējams, pat mehanizētus zemes rakšanas darbus. Līdz arheoloģisko izpēti darbu uzsākšanai nebija zināms neviens rakstīts vai attēlojošs avots, kurā būtu dokumentēta sinagogas ēka pēc tās nodegšanas. Tāpēc izpēte bija jāveic pēc iespējas saudzējošākā veidā, kam vislabāk atbilst ar roku darbu veiktu izrakumu metodoloģija. To iespējamu padarīja izpēti darbiem pieejamie cilvēkresursi – dalībai izrakumos starptautiskas noietnes ietvaros bija pieteikušies 12 jaunieši no Vācijas un Ukrainas. Izpēte veikta divos izrakumu laukumos (skat. 2. att.). Pirmais laukums bija 3 x 4 m liels, iemērīts pie sinagogas ziemeļu sienas ar mērķi izpētīt te arheoloģizējušos, bet būvprojektā nenorādītu un pirms izrakumiem neskaidras funkcijas konstrukciju. Otrais laukums bija 5 x 5 m liels, iemērīts ēkas dienvidu daļā ar mērķi izpētīt plānā (Bogdanova 2004, 218) iezīmēto sinagogas ieejas izbūvi.

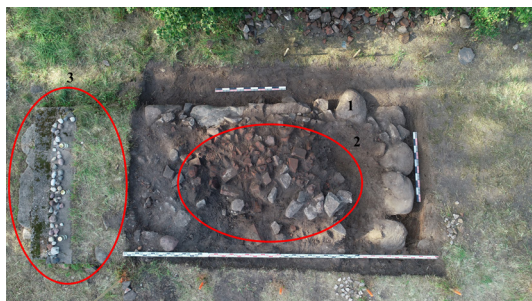
3. att. Pirmajā izrakumu laukumā atsegtās būvkonstrukcijas: 1 – sinagogas piebūves pamati, 2 – krāsns drupas, 3 – trīs pakāpienu platforma (uz ieeju piebūvē)

Pirmajā laukumā pilnībā atsegti nelielas piebūves pie sinagogas ziemeļu sienas pamati un tās arheoloģizējies interjers. Šī būve nav uzrādīta 19. gs. beigās sastādītajā sinagogas būvprojektā, tāpēc, domājams, tā piebūvēta vēlāk. Tas, visticamāk, noticis 1936. gadā veikto pārbūves darbu ietvaros. Īsi pirms Otrā pasaules kara uzņemtajā fotoattēlā (Bogdanova 2004, 218) daļēji šī piebūve ir fiksējama. Attēlā ir redzami tās betonētie uzejas pakāpieni, balti krāsotās durvis, kā arī ieejas fasādes apšuvums, kas līdzīgs pārējai sinagogas ēkas āršienai. Piebūve ir izmēros neliela – 3 x 1,5 m. Tās pamatu būvniecībai (skat. 3.1. att.) nav tikusi rakta tranšēja, tie celti no uz zemes virsmas liktiem lieliem granīta akmeņiem, kas saistīti ar kaļķa javu. Virs pamatiem būvēts koka karkass, par ko liecina apaļa baļķa nospiedumi jeb negatīvi garākās sienas pamatu virspusē konstatētajā javā. Piebūves karkass apšūts ar dēļiem, līdzīgi kā sinagogas sienas. Uz piebūvi vedušas mūrētas kāpnēs ar trīs pakāpieniem (skat. 3.3. att.).

Šie trīs pakāpieni ir izvēlēti par simbolu un arī nosaukumu sinagogas memoralizēšanas projektam. Telpa bijusi apkurināma, jo tās vidusdaļā atsegtas nelielas, sabrukušas ķieģeļu krāsns paliekas (skat. 3.2. att.). Piebūves rietumu fasādē bijušas durvis ar nelielu virsgaismas logu, kādas iebūvētas arī ieejas izbūvē. Sienās bijuši stikloti logi, iekšpusē atrasts arī liels daudzums dažādu trauku lausku.

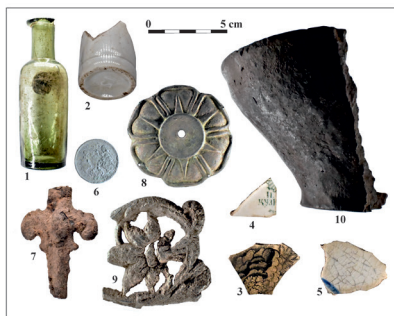
4. att. Arheoloģiskajos izrakumos atrastās senlietas. 1. laukums: 1 – medicīniska šķidrums pudelīte; 2 – medicīniskas ziedes trauciņš; 3–5 – porcelāna un fajansa šķīvju lauskas. 2. laukums: 6 – Krievijas kapeika, 19. gs. 60. gadi; 7 – dekoratīvs ķeta elements akantes formā; 8 – dekoratīvs bronzas skārds apkalums sešlapu rozetes formā; 9 – dekoratīvs baltmetāla rotājums ziedkopas formā; 10 – melnās keramikas poda lauska (foto: R. Brūzis)

Iespējams, telpa paredzēta rituālās cirkumcīzijas (apgraizīšanas) procedūras vajadzībām, par ko var liecināt medicīniskas ziedes trauciņa un zāļu šķidruma pudelītes atradumi (skat. 4. att.).

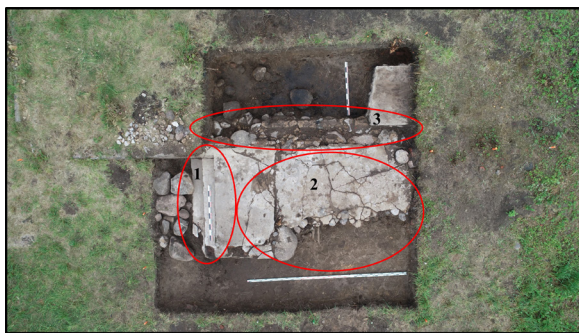
5. att. Otrajā izrakumu laukumā atsegtais būvkonstrukcijas: 1 – trīs pakāpienu platforma (uz ieeju piebūvē); 2 – piebūves grīda; 3 – sinagogas dienvidu sienas pamati

apšuvums un krāsns apkure. Laukumā atsegta pakāpienu platforma (skat. 5.1. att.), betonēta piebūves grīda (skat. 5.2. att.), sinagogas dienvidu sienas pamati (skat. 5.3. att.) un neliela daļa no ēkas iekšpuses.

Savukārt piebūves pamatu lielākā daļa nojaukta. Piebūve bijusi koka balķu karkasa būve, par to liecina apaļa balķa profila nospiedums jeb negatīvs sienas pamatu virspusē konstatētajā javā. Otrajā izrakumu laukumā atrasta lielākā daļa senlietu. Tie ir dažādi būvkalumi, krāsns daļas, dažādu trauku lauskas, vairākas
